**VERSLAG VAN EEN GELIJKVORMIGHEIDSONDERZOEK VOOR INGEBRIJKNAMEN EN/OF CONTROLEBEZOEK
VAN EEN ELEKTRISCHE INSTALLATIE OP LAAGSPANNING EN ZEER LAGE SPANNING****Algemene gegevens**

Plaats van het onderzoek:	Rederijkerstraat 11/5 , 3500 HASSELT					
Eigendom van:	/					
Opdrachtgever:	Vandeweyers Johan, Anne Frankplein 9/4, 3500 HASSELT					
Type lokalen:	Studio / Loft	DNB:	Infrac	Tarief:	Dag	
EAN-code installatie:	541 44	Nr. teller:	26793714	Index:	43115,1	KWh
Installateur:	/					
BTW-nr.:	/	Of ID-kaartnr:	/	Uitgereikt te:	/	op /
Agent-bezoeker:	Jo Gybels					Datum onderzoek: 22/12/2017

Bijlage aan verslag nr.:	510300655	Nominale spanning: 1 x 230V
Plaats van het onderzoek:	Rederijkersstraat 11/5 , 3500 HASSELT	
Eigendom van:	/	
Agent-bezoeker:	Jo Gybels	Datum onderzoek: 22/12/2017

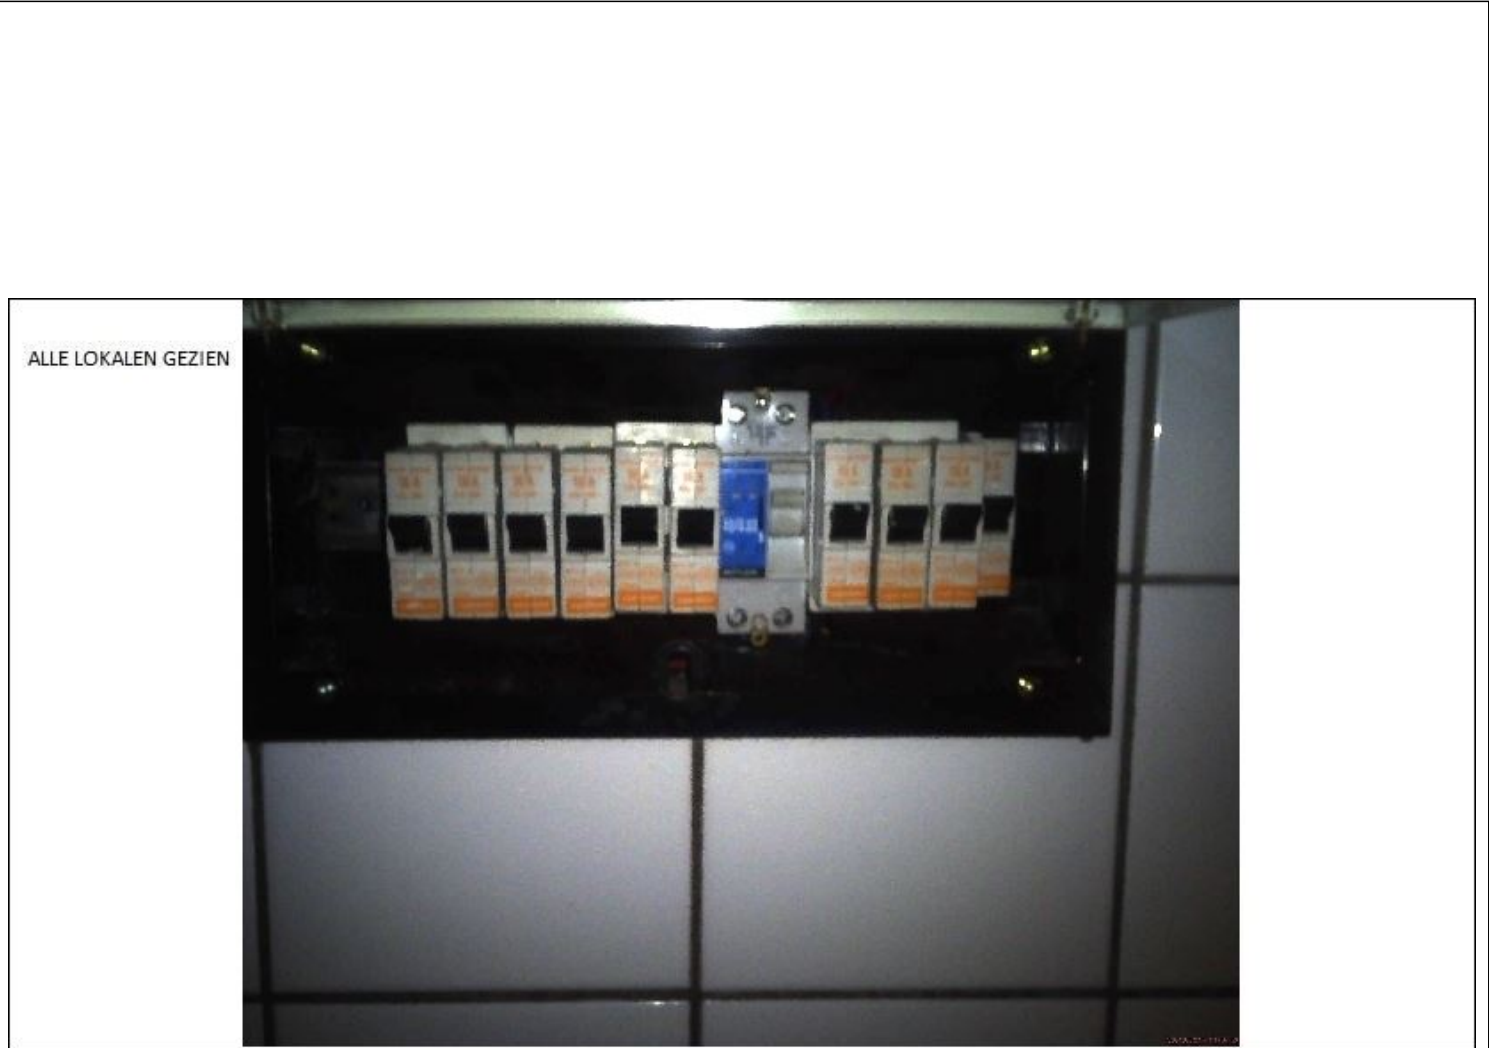
Vereenvoudigd situatieschema (Art. 276bis) of foto/schema van de (elektrische) installatie

BORD KELDER:
1 X 2 PENAUT 10A
1 X 3 SMSSELTZ 30A
BORD STUDIO
5 X 2 PENAUT 16A
